# Badegewässerprofil

Heiterwanger See, Campingplatz

AT3310001400120010

erstellt gemäß Bäderhygienegesetz (BHygG), BGBl. Nr. 254/1976 zuletzt geändert durch BGBl. I Nr. 42/2012

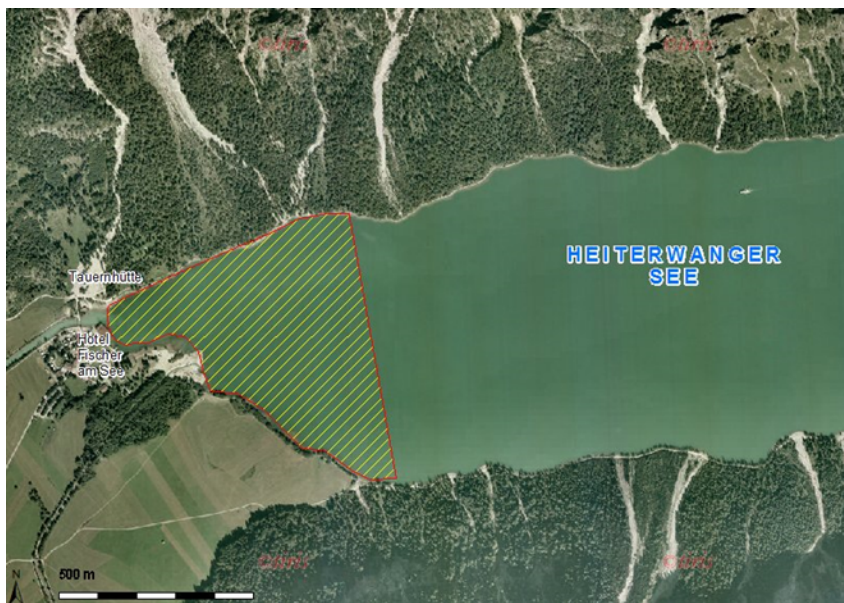
In Österreich erfolgt die Probenahme grundsätzlich im Bereich mit der größten Dichte an badenden Personen. Dieser Bereich („Badezone“) ist in der nachstehenden Karte schraffiert:
