# Badegewässerprofil

Walchsee, Camping

erstellt gemäß Bäderhygienegesetz (BHygG), BGBl. Nr. 254/1976 zuletzt geändert durch BGBl. I Nr. 42/2012

und Badegewässerverordnung (BGewV), BGBl. II Nr. 349/2009 zuletzt geändert durch BGBl. II Nr. 202/2013

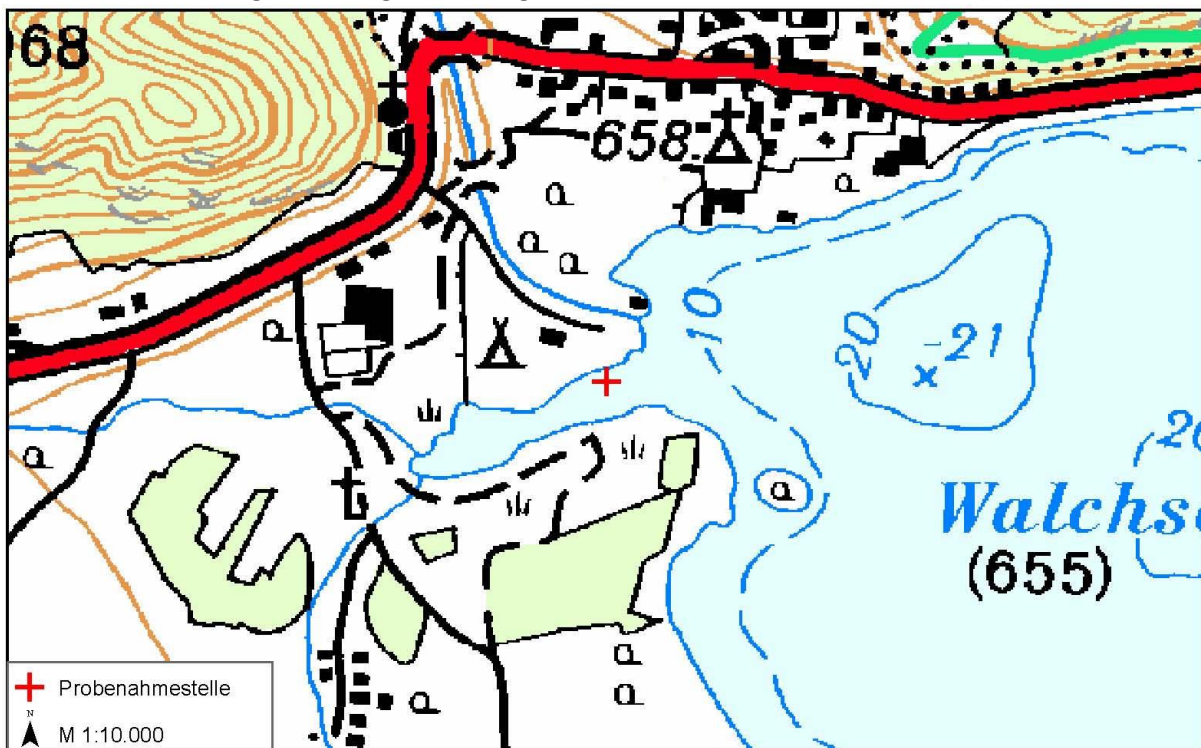
Die nachstehende Lagekarte zeigt das Badegewässer sowie die Probenahmestelle (+) im Maßstab 1:10000.
